| Oprava střešního pláště a teras | | | |
| Bělohorská 1688–1689, Praha 6 – Břevnov | | | |
| NÁZEV PŘÍLOHY: Detail B – střecha – atika | | ČÍSLO PŘÍLOHY: | 07 |

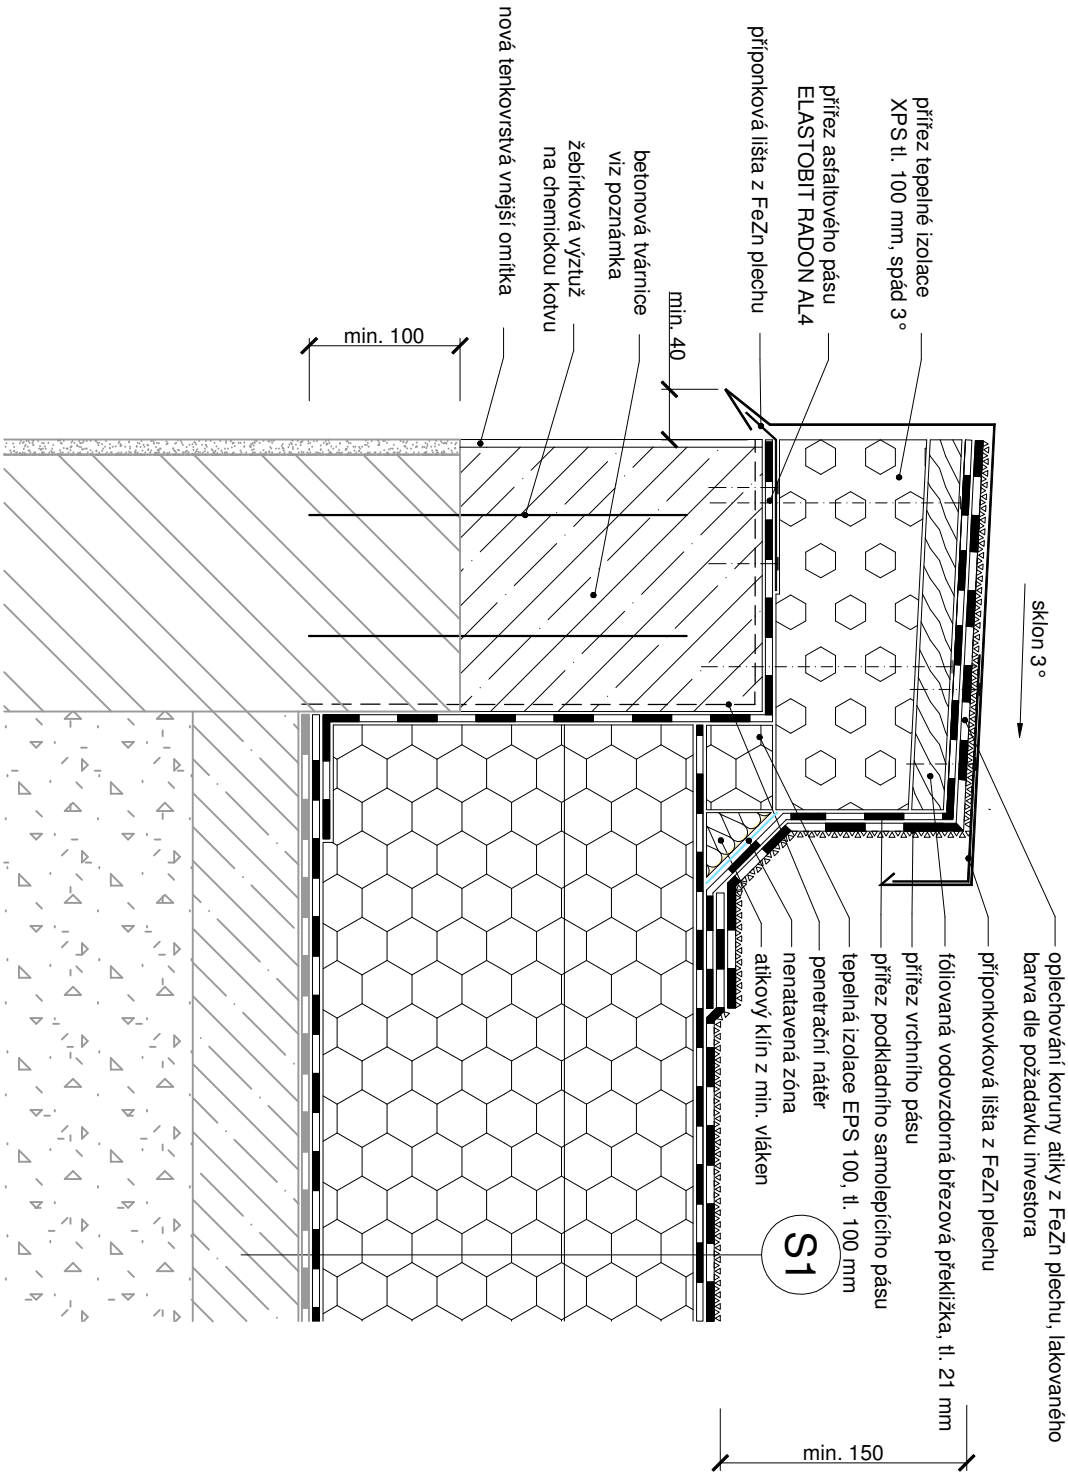
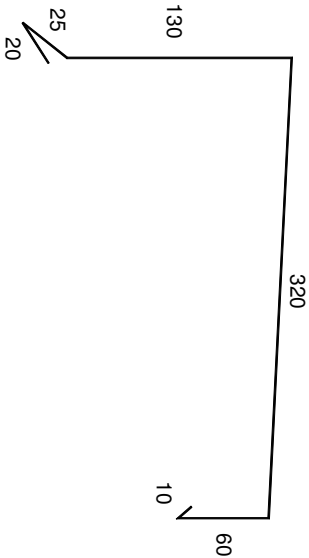
Oplechování koruny atiky z FeZn plechu, lakované, tl. 0,7 mm, barva dle požadavku investora RŠ 565° mm, před výrobou nutno zaměřit na stavbě

Příponkový plech z FeZn plechu, tl. 0,75 mm RŠ 125° mm, před výrobou nutno zaměřit na stavbě

Příponkový plech z FeZn plechu, tl. 0,75 mm RŠ 150° mm, před výrobou nutno zaměřit na stavbě

Vzhledem k nutnosti přizvednutí atik o větší výšku je zvoleno nadezdění atiky pomocí betonového ztraceného bednění (předpoklad dle stávající tloušťky atiky). Výška tvarovek bude 200 mm.

Ztracené bednění musí být propojeno žebříkovou vyztuží o průměru M12. Pruhy budou lepeny do chemické kotvy do předvrtaných otvorů ve stávající atice, hloubka kotvení bude 100 mm. Počet prutů - 10 ks do 1 bm - dvě řady po 5 kusech.
